新乐长寿河北美术学院荷花池公寓外墙工程 “9·8”一般高处坠落事故调查报告

新乐市政府

‘9·8’一般高处坠落事故调查组

2026年2月10日

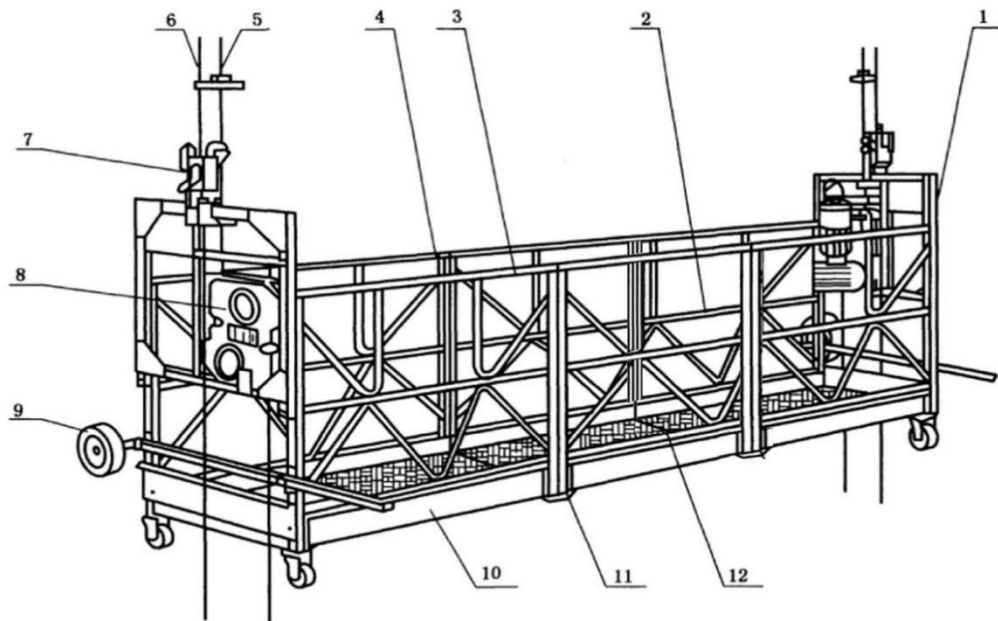
图2 事故吊篮悬吊平台结构示意图

事故吊篮为爬升式电动双吊点平台吊篮，悬吊平台由3段组装而成，总长6m；安装有摆臂式防倾斜安全锁。涉事吊篮悬吊平台结构示意图2。

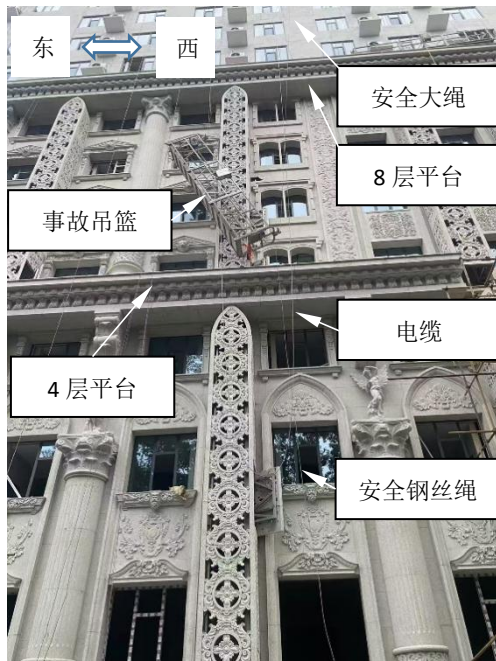
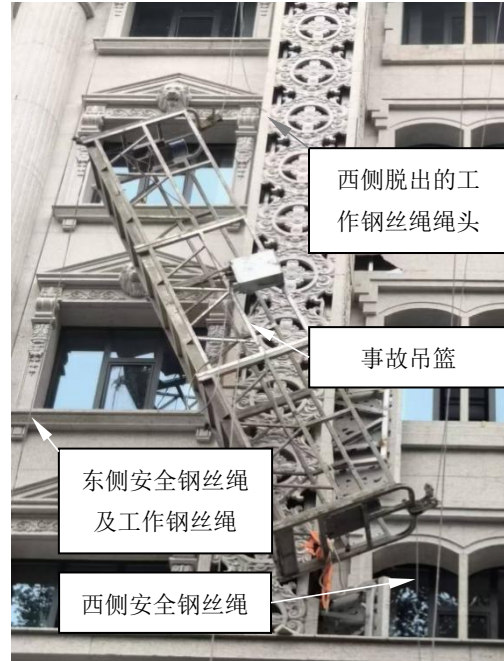
图3 事发后吊篮现场远观图 图4 事发后吊篮现场近观图

事故吊篮由东侧工作钢丝绳、安全钢丝绳及西侧安全钢丝绳斜挂在建筑物北立面6层至7层之间。其中，吊篮悬吊平台东端位于6层中部，西端位于4层中部，呈偏西约 50° 斜挂。事发后吊篮悬吊平台现场情况见图3、图4。

吊篮安装时以建筑外立面突出的 8 层平台作为吊篮停放平台,西侧工作钢丝绳的长度按 8 层平台与楼顶之间的高度进行配置。刘海宾未掌握吊篮钢丝绳配置情况,自作主张不使用吊车辅助进行吊篮移位,在其安排下,甄某、包壮子操作吊篮下降,当平台向下运行超过西侧工作钢丝绳的长度时,钢丝绳从提升机内脱出,悬吊平台一侧因失去提拉力而发生倾斜。

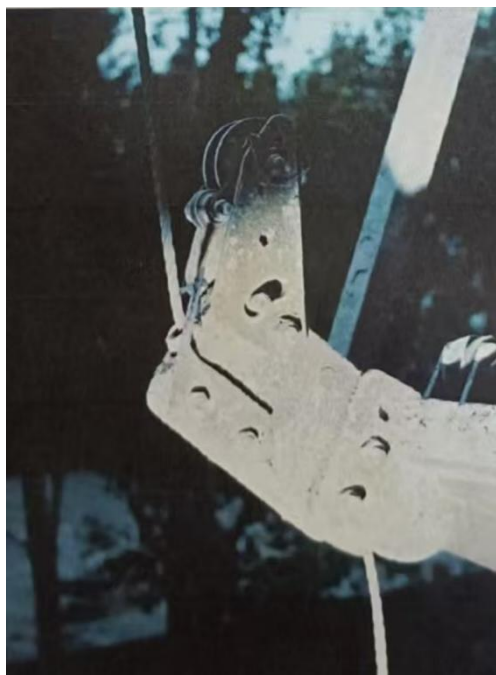
图 5 西侧安全锁情况图

西侧工作钢丝绳从西提升机内完全脱出，未见断裂点，以8层平台为基准计，其长度超过平台约5m，安全钢丝绳完好，穿过安全锁；东侧工作钢丝绳、安全钢丝绳完好，呈工作状态。两侧安全钢丝绳均呈松弛状垂至地面，余约10m，下部未安装重锤；安全大绳绳头位于8层平台上方；吊篮两侧安全锁外观完好，处于锁紧状态。事发时西侧安全锁情况见图5，西侧安全钢丝绳地面情况见图6。

甄某、包壮子往地面系放安全钢丝绳后未设重锤,安全钢丝绳处于松弛状态^[2],导致安全锁在悬吊平台发生倾斜后不能正常动作及时锁住安全钢丝绳,悬吊平台发生大角度倾斜。

2025 年 3 月 13 日,得伦特检测技术服务河北有限公司对吊篮西侧安全锁出具了检测报告,经防坠落功能试验,安全锁防坠

落倾角、距离均合格。
